EFTERBEHANDLINGSRAPPORT  
**SCHAKTSANERING, FÄRGAREN 3,  
KRISTIANSTAD**

**UPPDRAG** 268651, Miljökontroll Kv. Färgaren  
Titel på rapport: Efterbehandlingsrapport – Schaktsanering, Färgaren 3, Kristianstad  
Status: Slutrapport  
Datum: 2016-12-16

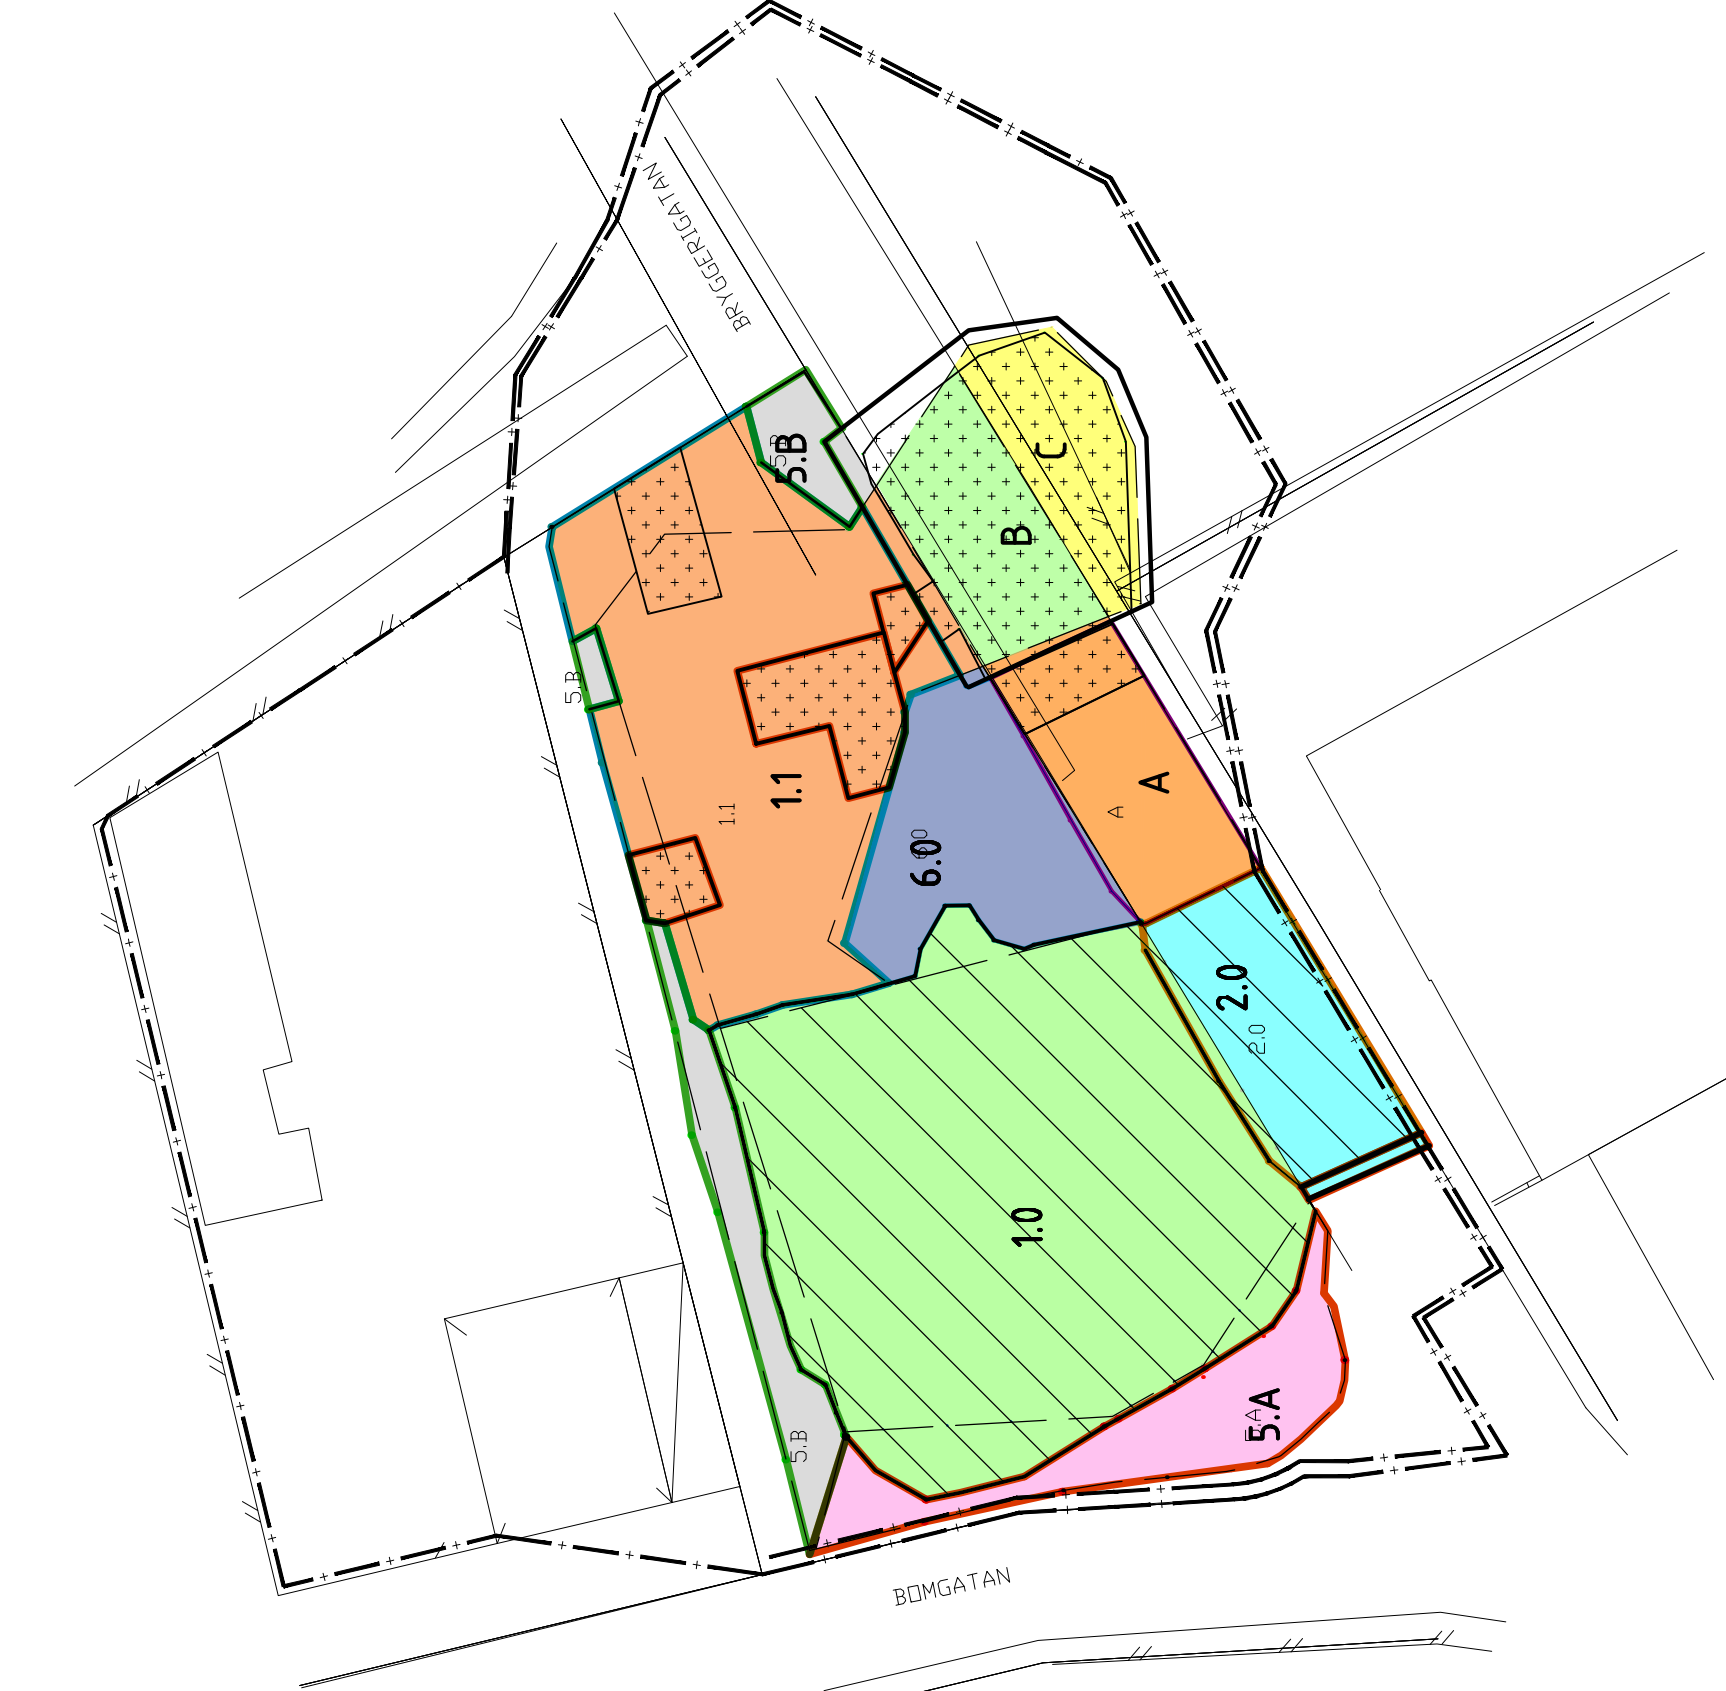
SKALA	NUMMER	BET
A3 1:500	101M1103

Schakt tills mätbara åtgärds mål uppfyllts har generellt gjorts inom hela området. Planritning 101M1102 redovisar de slutliga schakternas utbredning i plan. Undermarkskonstruktioner som påträffats vid schakt redovisas i ritning 101M1103.

SCHAKTSANERING FÄRGAREN 3, KRISTIANSTAD  
EFTERBEHANDLINGSRAPPORT  
UNDERMARKSKONSTRUKTIONER

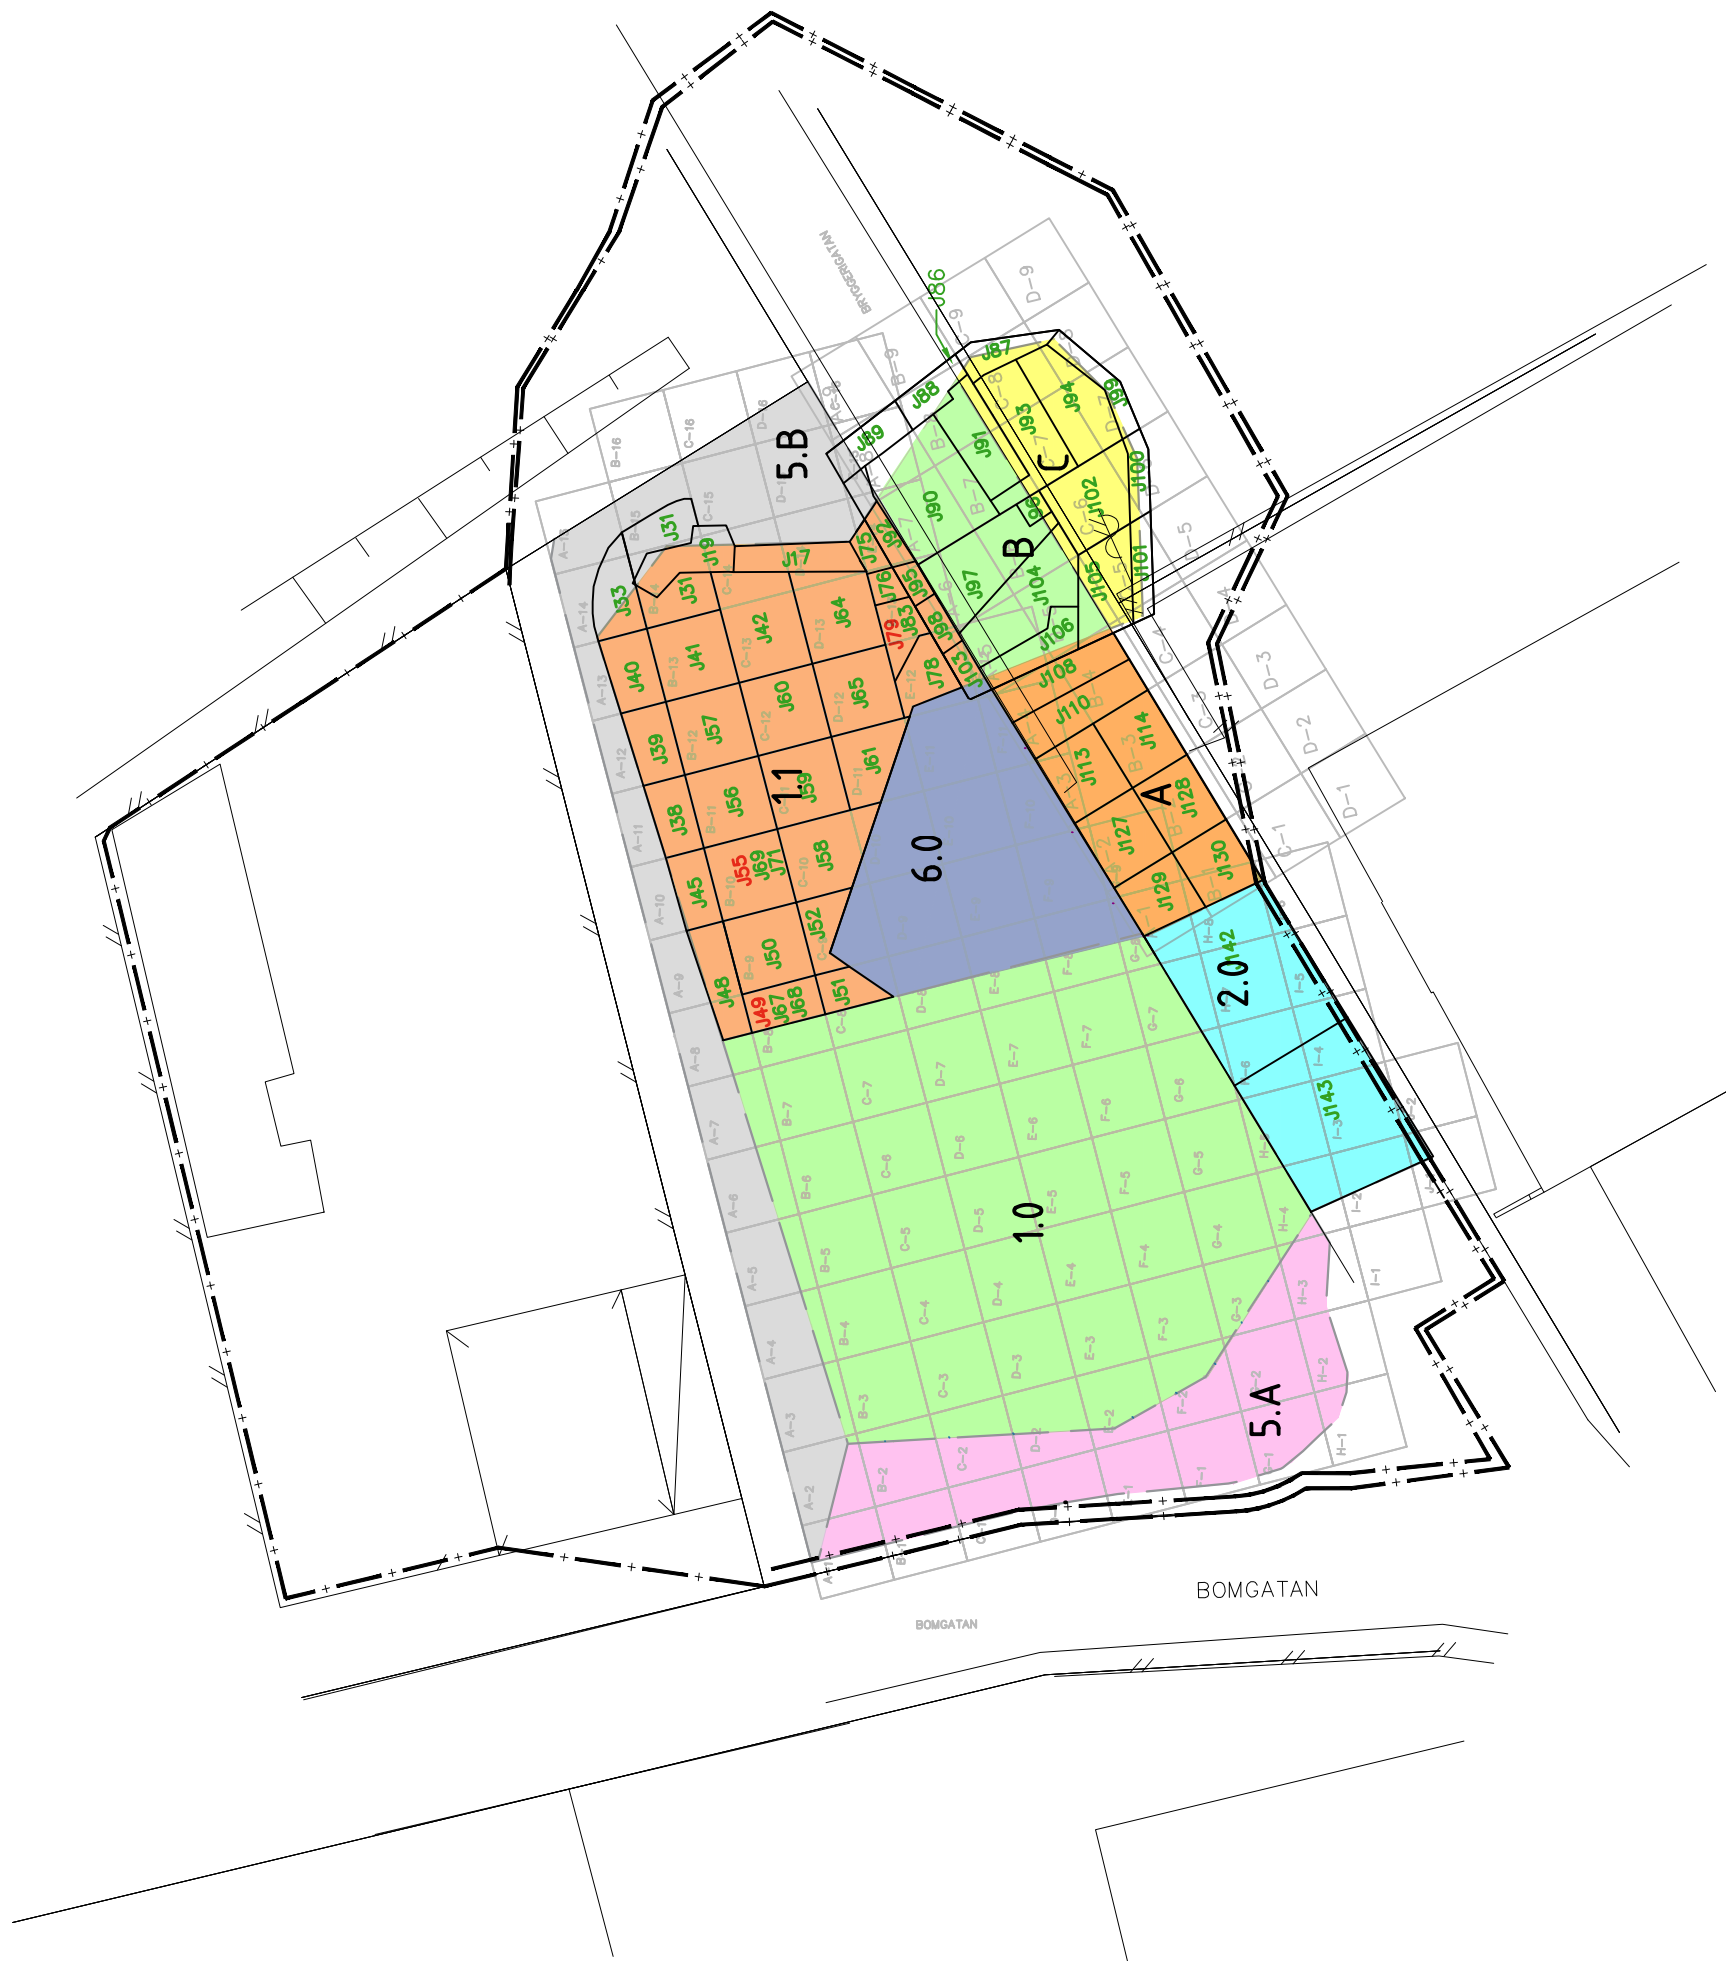
Planritningen avser schematisk redovisning av uttagna jordprover i schaktbottnar under efterbehandlingen. Röd text avser underkänt prov. Grön text avser godkänt prov.

I gräns mellan område 1:1 och spontområdet har proverna i viss mån överlappat men på olika nivåer.
