## Mätningar av metalldeposition i Storskogen

Sammanfattning och slutsatser från utförda depositions­mätningar 2017/2018

Michelle Nerentorp, Ingvar Wängberg

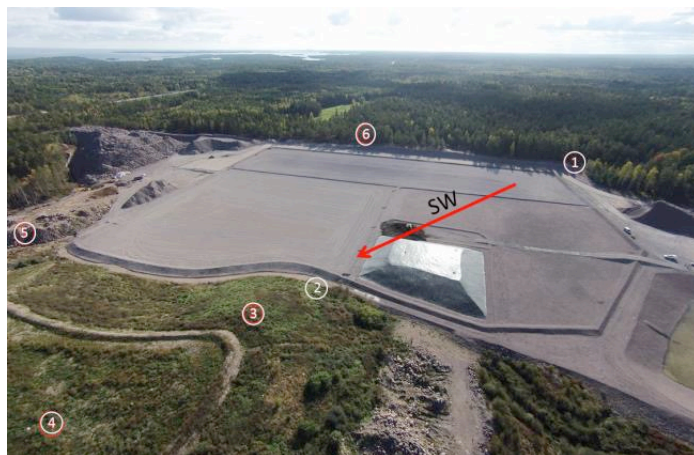
**Figur 1.** Provpunkter för mätning av metalldeposition vid Storskogens deponi.

De tre första provtagningarna i Storskogen skedde vid provtagningspunkterna P1, P2 och P3 (Figur 1). Under de två första provtagningstillfällena under november 2017 och februari 2018 (Figur 2 a, b) pågick inget arbete på deponin. Dock fanns tidigare otäckta muddermassor på plats på den västra sidan av deponin, se Figur 1. Generellt visar resultaten under dessa två mätningar förhållandevis lågt nedfall av metaller, i liknande storleksordning och sammansättning som på bakgrundsstationerna i Sverige, Figur 4, 5. Något förhöjda värden uppmättes på punkt P2 och P3 som ligger i den förhärskande vindriktningen (SW) från de redan deponerade massorna (se även (3)).

Inför den fjärde och sista provtagningen beslutades det att antal provpunkter skulle öka till totalt fem punkter och att punkt P2 skulle utgå (Figur 1, (5)). Störst deposition uppmättes då vid punkt P6 som ligger i nord-västlig vindriktning i förhållande till deponin (Figur 2d). Detta kan bero på att deponeringsverksamheten under mätperioden skedde nära P6, vilket också styrks av att det var mycket sand och grus i provet (5). Depositionen av tungmetaller vid P5 var i samma storleksordning som vid P3, vilket kan förklaras av att P3 och P5 är belägna på ungefär samma avstånd från deponin. I den förhärskande vindriktningen från P1-P4 visade det sig att det under tre av fyra mätningar fanns en gradient med högre metalldeposition längre ifrån deponin. Detta kan ha att göra med höjden på de närliggande övertäckta muddermassorna och att P3 och P4 befinner sig på en kulle, vilket kan ha påverkat partikelspridningen.

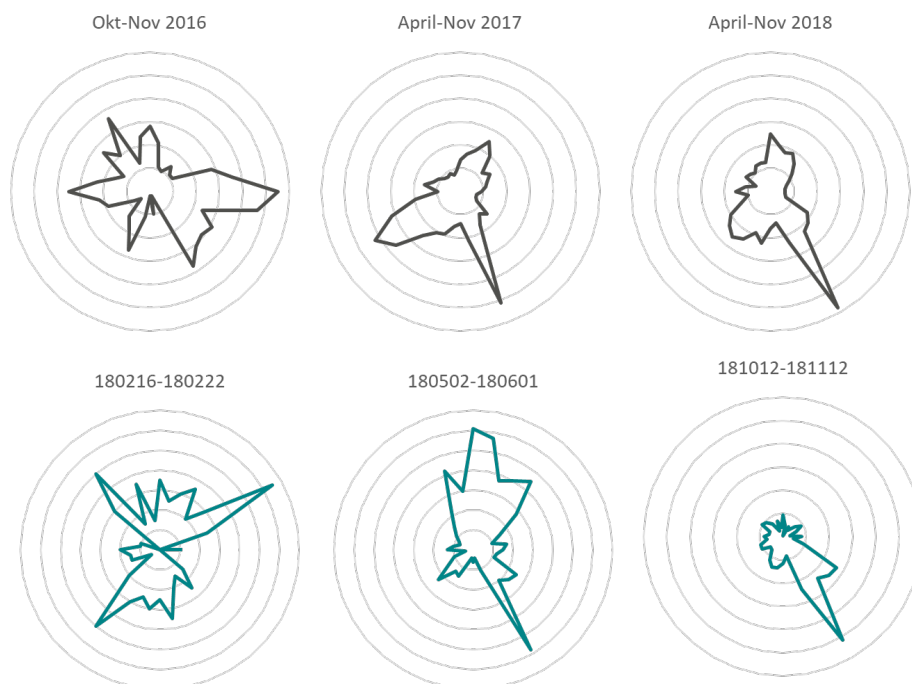
**Figur 9.** Vindrosor skapade från SMHIs meteorologiska mätningar på den mest närliggande mätstationen "Ölands norra udde A". Svarta vindrosor visar vindriktningsdistributionen för angivna perioder då arbete utfördes på deponin i Storskogen. Gröna vindrosor visar vindriktningsdistributionen under IVLs tre sista mätperioder för metalldeposition (ej tillgängliga vinddata under första mätperioden).

Den totala dammpåverkan som arbetet på deponin i Storskogen har gett upphov till är svår att fastställa då det beror på ett stort antal variabla faktorer, bland annat vindhastighet och vindriktning som påverkar spridning. Data för vindriktning för relevanta tidsperioder hämtades från SMHIs databas (11) från stationen "Ölands norra udde A" som är den närmsta belägna väderstationen som mäter vindriktning. Sammanställda data visas i Figur 9 och visar att vindriktningen varierade kraftigt med periodvis förhärskande vindriktning från SÖ mot NV.

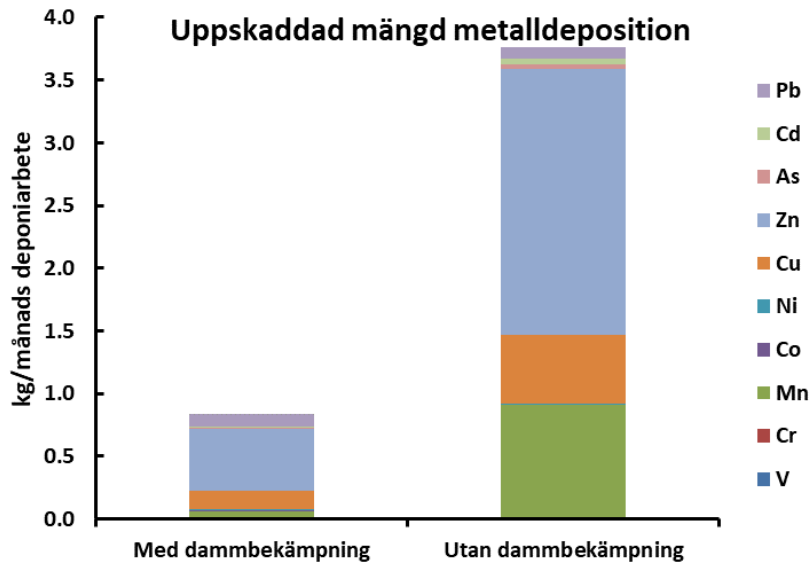
**Figur 10.** Grov uppskattning av månadsvis spridning och deposition av metaller från deponin vid aktivt deponiarbete, med en total spridningsarea på 75 000 m<sup>2</sup>. Medelvärden från depositions mätningen i okt/nov 2018 användes som referens för att beräkna scenariot att dammbekämpning pågick under hela tidsperioden. På samma sätt användes medeldata från maj 2018 som referens för då dammbekämpningen var inaktiv.

mätplatserna för P1-P6. Spridningsområdet utanför deponiområdet uppskattades med Google Earth Pro's ritprogram till en area av ca 75 000 m<sup>2</sup> (exklusive deponiområdet). Medelvärden för mätningen under maj 2018 användes för att beräkna spridningen av metaller utan aktiv dammbekämpning, eftersom det då var känt att denna inte var aktiv. På samma sätt användes medelvärden från de olika mätpunkterna från mätningen okt/nov 2018 som referens för att uppskatta spridning då vattensprinklingen var aktiv. Då de exakta tidpunkterna för när arbete utfördes på deponin inte är kända uppskattades här mängden spridda metaller per månads aktivt deponiarbete. Resultaten som presenteras i Figur 10 visar att spridningen av metaller uppskattningsvis är 4-5 gånger större utan aktiv dammbekämpning.

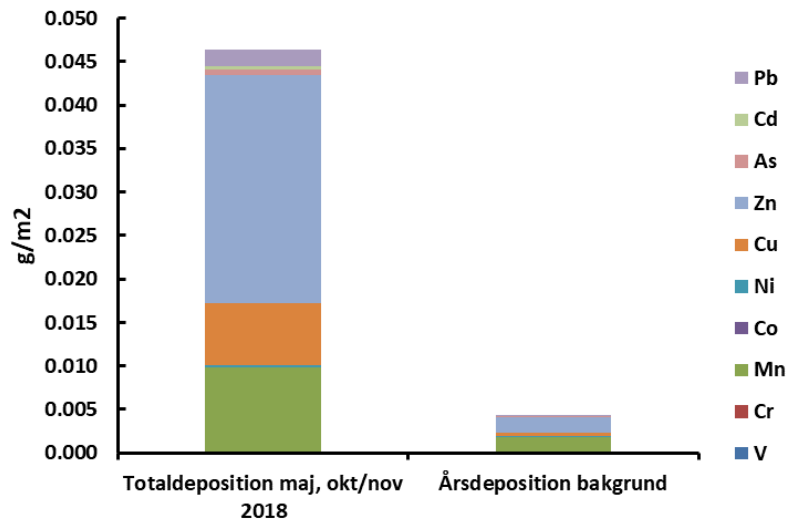
**Figur 11.** Totaldeposition av metaller mätt på Storskogens deponi under maj och oktober/november 2018 då aktivt arbete utförts på deponin, jämfört med ett medelvärde av total årsdeposition på bakgrundsstationer i Sverige.

För att uppskatta hur stor påverkan på miljön spridningen av metaller från deponin i Storskogen har haft, gjordes en jämförelse mot uppmätta metalldepositioner från bakgrundsstationer i Sverige. Medelvärden av totala årsdepositionen för metaller på samtliga bakgrundsstationer jämförs med mätt metalldeposition under maj samt mitten av oktober till mitten av november 2018, se Figur 11. Totalt motsvarar spridningen av metaller från arbetet på deponin under två månader ca 10 gånger årsdepositionen av metaller på bakgrundsnivå. Störts skillnader observerades för kadmium, koppar, zink, bly och arsenik som motsvarade respektive 33, 16, 15, 11 och 10 gånger bakgrundsnivåerna.
